ПАСПОРТ ДОСТУПНОСТИ ОБЪЕКТА СОЦИАЛЬНОЙ ИНФРАСТРУКТУРЫ

Муниципальное автономное общеобразовательное учреждение «Кутарбитская средняя общеобразовательная школа»
Тюменская область, Тобольский муниципальный округ, село Кутарбитка, ул. Школьная, 27.

ПАСПОРТ ДОСТУПНОСТИ
объекта социальной инфраструктуры (ОСИ)
№ 44-Тобрн

АКТ ОБСЛЕДОВАНИЯ
объекта социальной инфраструктуры
К ПАСПОРТУ ДОСТУПНОСТИ ОСИ
№ 44-Тобрн

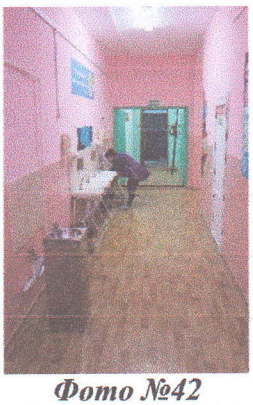
Фото №41

4.2	Зальная форма обслуживания	есть	2,24, 28	40,41, 43, 59-63	**Столовая:** информационная табличка со шрифтом Брайля установлена не по требованиям; в умывальной рядом с раковиной отсутствует держатель для костылей трости и других личных вещей; использование барашкового типа крана подачи холодной воды	О, С	**Столовая:** разместить информационную табличка со шрифтом Брайля (фото № 40) со стороны дверной ручки на расстоянии 10-50 см от края двери и на высоте от 1,2м до 1,6м от уровня пола; в умывальной рядом с раковиной установить держатель для костылей трости и других личных вещей (достаточно одного комплекта); установить краны подачи холодной воды в умывальной с рычажной рукояткой или сенсорного типа (достаточно одного комплекта).	Текущий ремонт; организационные мероприятия
